Fachwerk in Calw – entdecken und erkunden.

Fachwerk in Calw

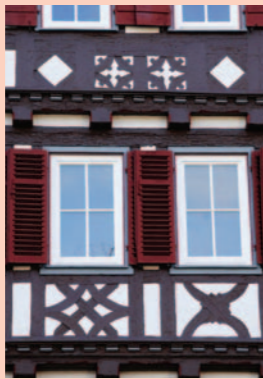
8 Altbürger Straße 1

Zu den Ornamenthölzern im Fachwerk gehören einfache x-förmig gekreuzte Hölzer, sogenannte **Andreaskreuze**. Sind die beiden Hölzer nicht gerade, sondern geschweift, spricht man von **Feuerböcken**. Die abstehenden kleinen Teile an den geschwungenen Hölzern bezeichnet man als **Nasen**. Ihr Ursprung liegt vermutlich im gotischen Maßwerk und versucht, die Steinarchitektur in Holz nachzuahmen. **Feuerböcke, durchkreuzte Rauten** und geschnitzte **Konsöhlenfriese** an den Schwellen machen das Mesner-Häuschen neben der Stadtkirche zu einem Kleinod.

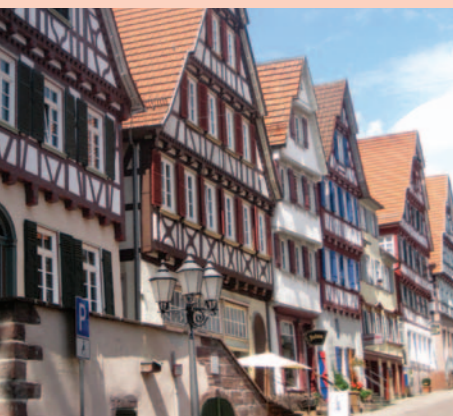
9 Altbürger Straße

In einem einzigen Foto ist nur schwer der Reiz dieser Gasse zu vermitteln, an der sich Fachwerkhaus an Fachwerkhaus reiht. In den letzten Jahren wurde hier so manches Schmuckstück wieder entdeckt und zeigt sich heute gelungen restauriert und saniert.

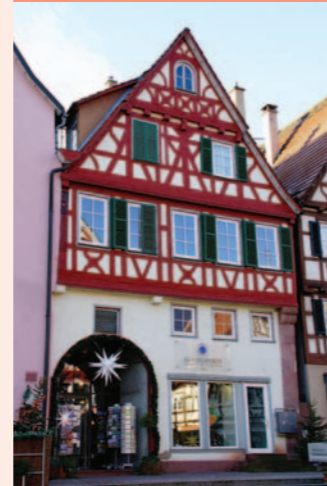
12 Marktplatz 13

Feuerböcke, geschweifte und gekreuzte Hölzer, eine sehr schön ausgeprägte Mannfigur und ein **geschnitzter Eckpfosten** – alle wichtigen Dekorationselemente sind hier vereint. Ein **Mezzaningeschoss** ist hier vollständig erhalten. Das über dem Erdgeschoss liegende, niedrige Geschoss wurde im 17. Jh. häufig in neue Häuser eingebaut. Die Raumhöhe konnte damit optimal ausgenutzt werden. Es diente vermutlich in Kriegszeiten als Herbergsraum für die in die Stadt drängende, schutzsuchende Landbevölkerung und in Friedenszeiten als Lager für Waren. In der rechten Seitenwand der Hofdurchfahrt kann man die Fenster dieses kleinen Zwischengeschosses noch gut erkennen.

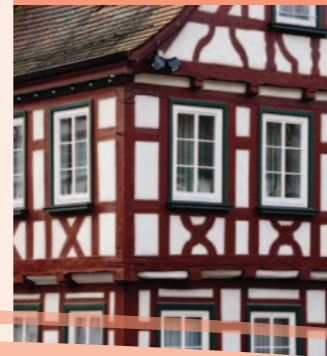
13 Marktstraße 2

Die zwei Gesichter des Handelshauses entstanden zu zwei verschiedenen Zeiten. Richtung Marktplatz zeigt es einige kunstvolle Ornamentformen im Fachwerk, entstanden um 1692. Umgebaut und vergrößert im Jahr 1795 wurde die Fassade zur Marktstraße hin erneuert und dem damaligen Zeitgeschmack und den feuerrechtlichen Statuten gemäß verputzt. Das Fachwerk war also hier nicht auf Sichtbarkeit ausgelegt – ein sogenanntes **rein konstruktives Fachwerk**.

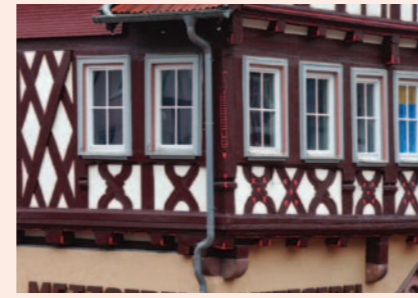
14 Marktstraße 5

Das ehemalige Wirtshaus „Zum Rappen“ aus dem Jahr 1693 zeigt im 1. Obergeschoss einen **Fenstererker**, dessen Kennzeichen plastisch herausgearbeitete Pfosten und Riegel sind. Er ist hier sogar an zwei Fassaden zu sehen und wird, durch eine **wandhohe Doppelraute** abgesetzt, mit einem **geschnitzten Eckpfosten** betont. Die Brüstungsfelder zeigen verspielte **Feuerböcke**. Die Unterseite der Schwellen sind mit sogenannten **Eselsrücken** verziert, auch die darunterliegenden Balkenköpfe selbst sind nochmals bearbeitet und farblich gefasst. Die **über Eck** ausgeformte **Auskragung** des Obergeschosses mit dem Fenstererker zeigt die Wichtigkeit des Gebäudes und des dahinter liegenden Raumes an: die Gaststube – und zwar mit allerbestem Ausblick auf das Geschehen in der Marktstraße und bis zum Marktplatz hinaus!

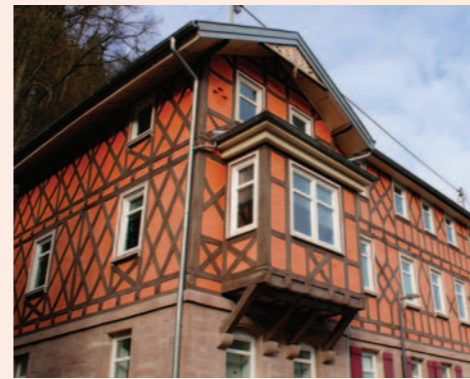
15 Badstraße 42

Das in unmittelbarer Nachbarschaft zur ehemaligen Brauerei und Gastwirtschaft „Saalbau Weiß“ errichtete Wirtschaftsgebäude von 1874 wurde im Jahr 2003 renoviert.

Auf einem massiven Sockelgeschoss aus roten Sandsteinquadern sitzen die mit **Ziegelmauerwerk ausgefachten** Fachwerkgeschosse. Rechts und links werden sie durch zwei auf Sandsteinkonsolen abgestützte **Erker** betont. Den oberen Abschluss bilden zwei Quergiebel mit farblich abgesetzten, **geschnitzten Zierelementen**.

In der Fassade finden sich die Details der Calwer Fachwerkarchitektur aus dem 17. Jh. wieder – Andreaskreuz und Doppelraute, die hier in eine **spät-klassizistische Formensprache** integriert wurden. Die Ausfachungen sind, wie zur Erbauungszeit üblich, unverputzt belassen. Heute zu Wohnzwecken genutzt, hat das Gebäude seinen eigenen und unverwechselbaren Charakter bewahrt.

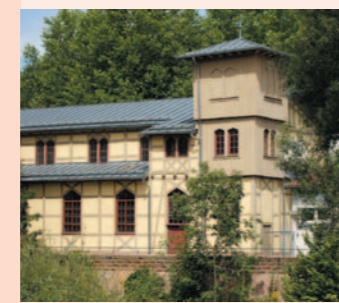
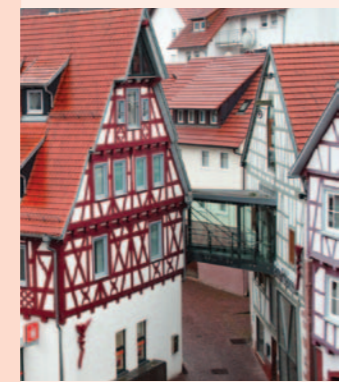
1 Am Brühl 1

Ein allgemeiner Rückgriff auf historische Baustile kennzeichnet die Zeit des **Historismus**. Viele industrielle Bauten, Bahnhöfe und auch Turnhallen wurden im 19. Jh. als Fachwerkbauten errichtet. Als wichtige Bauaufgaben der Stadt hatten sie sowohl funktionale als auch repräsentative Aufgaben zu erfüllen. So ist die Brühlturnhalle aus dem Jahr 1869 an exponierter Stelle am Stadtausgang Nord zu finden und ähnelt in ihrem Aufbau einer 3-schiffigen Basilika.

Ursprünglich waren die Ziegelsteinausfachungen der Holzkonstruktion nicht verputzt. Alle Querschnitte des Fachwerks sind gleich bemessen, damit wird ein eher gleichmäßiges Fassadenbild erzeugt. Besonders an der Eingangsfassade ist das Fachwerk dekorativ eingesetzt und bildet neue Formen und Muster. Der holzverkleidete Turm stammt noch aus der Erbauungszeit und diente der Feuerwehr für Übungszwecke.

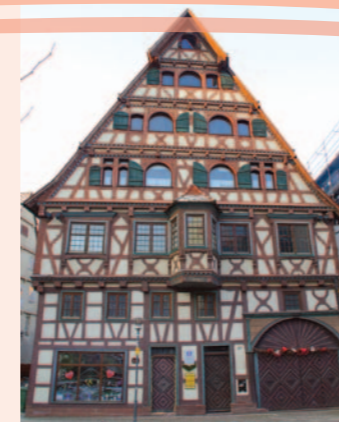
2 Lederstraße 43-45 / Haggasse 9

Dass **Alt** und **Neu** einen spannenden Dialog eingehen können, zeigt sich an diesem Beispiel besonders schön. Der langgestreckte, traufständige Fachwerkbau von 1694 wurde als Doppelhaus erbaut und prägt mit seinen zahlreichen asymmetrisch angeordneten Zierelementen wie **Feuerböcke** und **durchkreuzte Rauten** den Platz. Im Giebel ist eine mittig angeordnete **Mannfigur** zu sehen.

Seitlich davon steht das ehemalige Lagerhaus für Rindenlohe der Calwer Rotgerber, das um 1700 errichtet wurde. Heute wird das Gebäude als Tanzschule genutzt. Bei der Renovierung 2003 wurden zum Teil **alte Gefache entfernt** und **neue Glaselemente** direkt vor die alte Fachwerkkonstruktion gesetzt. Gleichzeitig werden Ein- und Ausblick ermöglicht. **Durch ein modernes Verbindungselement** aus Stahl und Glas sind beide Gebäude in luftiger Höhe miteinander verbunden – ein Blick ums Eck lohnt sich!

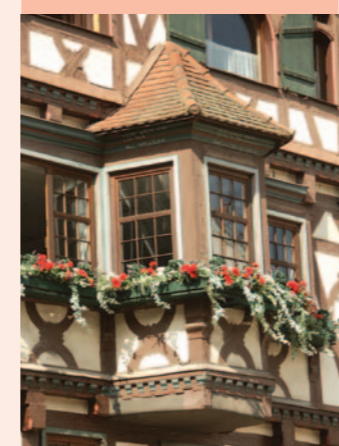
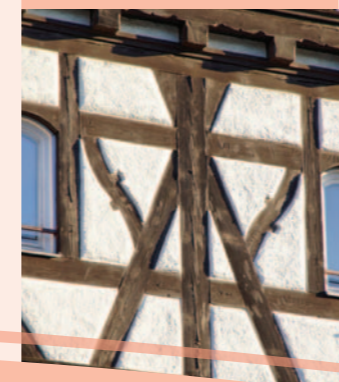
3 Lederstraße 39

Beim Fachwerkbau wird etwa ab Mitte des 16. Jh. jedes Stockwerk für sich konstruiert und gezimmert. Es besteht aus dem waagrechten unteren Balken, der **Schwelle**, den senkrechten **Pfosten** und **Ständern** und dem waagrechten, oberen Abschlussbalken, dem **Rähm**. Diagonale **Streben** dienen der Stabilität. Die Hölzer werden miteinander verzapft. Breite **Eck-** und **Bundständer** wechseln mit schmalen Pfosten und Streben ab, dadurch entsteht ein lebendiges Bild.

Die Überstände der Geschosse, die **Auskragungen**, sind jeweils an den Schauseiten des Gebäudes zu finden. Sie unterstreichen den repräsentativen Charakter der Fassade. Der Raumgewinn pro Stockwerk ist dabei nur ein kleiner positiver Nebeneffekt.

Besonders eindrucksvoll an diesem Gebäude aus dem Jahr 1694 ist hier ein großer Erker als plastisches Gestaltungselement und zeugt damit von seinem wohlhabenden Besitzer. Verzierungen wie **Konsölnchenfriese**, **Eselsrücken** und **verzierte Balkenköpfe** unterstreichen auch im Detail die Bedeutung dieses repräsentativen Wohngebäudes. Das Rundbogentor ziert eine **Fächerrosette**.
